Årsberetning 2022

Disciplinær- og klagenævnet for beskikkede bygningsagkyndige

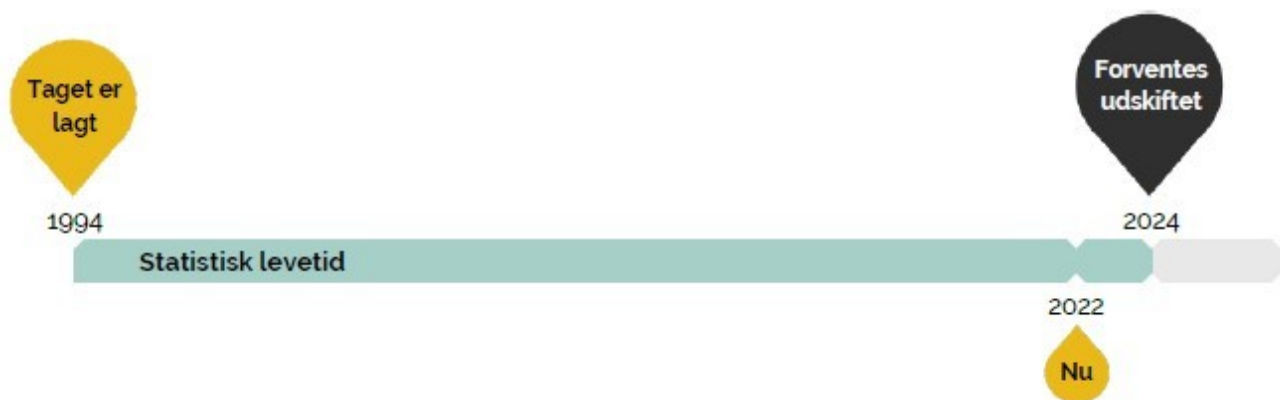
Tagbelægning - Eternitbølgeplader uden asbest

Det er ikke sjældent, at nævnet modtager klager over tagets restlevetid i en tilstandsrapport. Klagerne lægger ofte vægt på, at det har været et af de væsentligste elementer for beslutningen om at købe ejendommen, at taget kunne holde i det antal år, der var grafisk anført i tilstandsrapporten. Se nedenstående eksempel:

I det konkrete tilfælde ovenfor udløber tagets statistiske levetid om 2 år for den pågældende type tagbelægning. Dette forudsætter dog, at året 1994 (Taget er lagt) er korrekt.

Det er den statistiske, gennemsnitlige forventede levetid, der visualiseres i tilstandsrapporten. Det vil sige, at der ikke er foretaget en nærmere vurdering af levetiden for det konkrete tag. Taget kan således i princippet have været udskiftningsmodent allerede i mange år, selvom den statistiske restlevetid ikke er nået endnu. Det kan være forhold som en særlig udsat beliggenhed, nedslidning, manglende vedligehold, nedbrydning, revner i tagbelægningen eller dårligere kvalitet end gennemsnittet af de pågældende sten/plader. Dette er alt sammen forhold, som ikke har nogen indflydelse på den statistiske restlevetid og derfor heller ingen indflydelse på den grafiske fremstilling af tagets restlevetid i tilstandsrapporten. Konstaterbare skader på taget skal derimod fremgå under den bygnings sagkyndiges vurdering af skader i tilstandsrapporten.
